# 機械と工具

## 自動車メーカーにおけるトラブルシューティング

徳永 秀夫\*

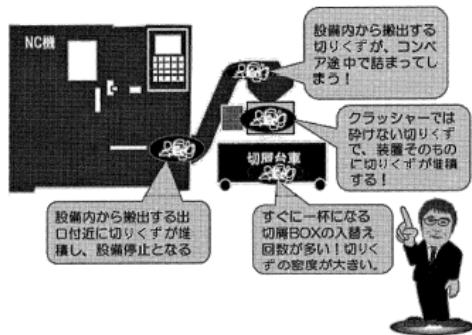
図1 自動車部品加工における切りくずトラブル

エンジン部品よりも切りくずによる問題が多いのが、シャフト類である。特徴は、炭素鋼S40VC（非調質）が主流となり、表面硬度のばらつきによって加工チップの欠損となっている。さらには、取り代のばらつきが大きく1mm～5mmと、チップブレーカの適用領域を超え切りくずを巻き込んで苦戦している。その切りくずは、設備内にある切りくずを排出する部分で滞留する。また中間のコンベア内、切りくずを細かくするクラッシャ内まで影響を及ぼし、設備停止の原因となっている（図1）。

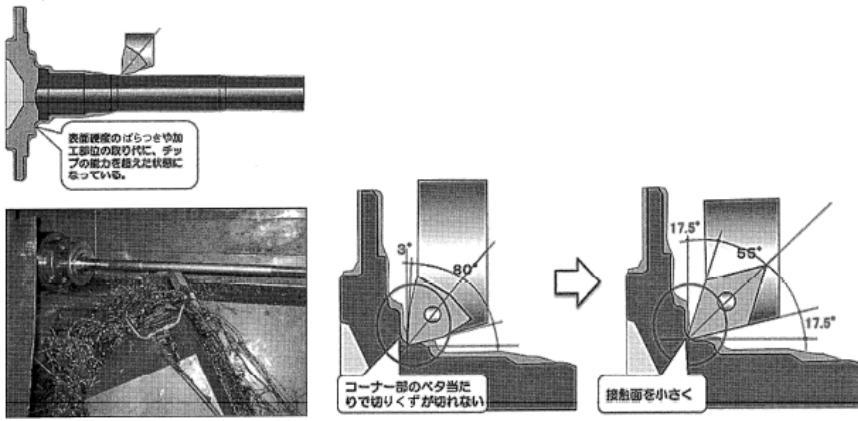
図2 切りくずトラブル箇所とその対策

アクスルシャフトやボールジョイントなど、部分的に取り代が多い部位に、切りくずの絡み現象が発生する。その加工部位を観察すると、加工するチップ形状を変更することで解決する。6コーナー仕様を4コーナーに変更し、余肉のベタ当たりを避けるだけでも解決する（図2）。

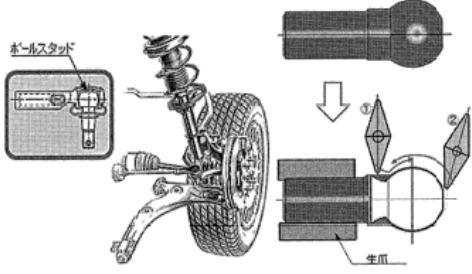
図3 ポール形状加工における切りくずトラブル

この部品の加工ネックは、球面部位の取り代より首元の取り代が多く、その首元を加工する①チップと②チップの2個で加工されている。この35°チップ（VNMG\*\*\*\*\*）においては、工具メーカーの特注ブレーカとなっている。だが、取り代の変化が大きいため、満足するほど切りくず

処理は果たされていない。この加工法は、取り代を揃えることにある。荒取りと仕上げの、チップブレーカの種類を変えるしかない。①と②のチップを設定しているが、ブレーカまで変えることは

現場としては行っていない。またこのサイズには、選択するだけのブレーカが存在していないことも事実である(図3)。

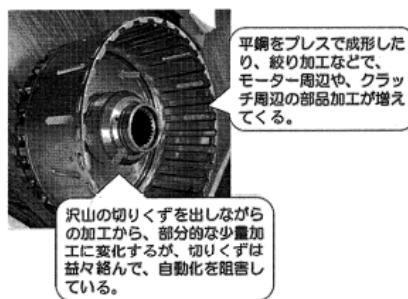
図4 SPCC・ss400材の切りくずトラブル

EV化が進むにつれ、モーター関係のカバーなどが増え続けている。このSPCC材(一般圧延鋼板)をプレスなどで成形したもので、部分的な加工が多く発生する。クラッチカバーなどもその材料で、材料組織が心立方格子で、曲げて使用するのに適している。しかし、フェライトが主成分の金属組織は、切りくずの分断性は最悪で、チップブレーカではまったく切ることができない。加工形態は、端面加工や内径加工、内径溝入れがあり、その取り代は1mm以下で少ない。内径加工ホルダーに巻付き、ワーク加工終了後の脱着時に、ニッパで切りくず処理をするのが当たり前の動作になっている。フェライト分の多い金属加工は、溶着を防ぐためにも切削速度を400m/min<sup>-1</sup>付近まで上げて加工するが、ますます切りくずが絡み自動化が進まないのである(図4)。

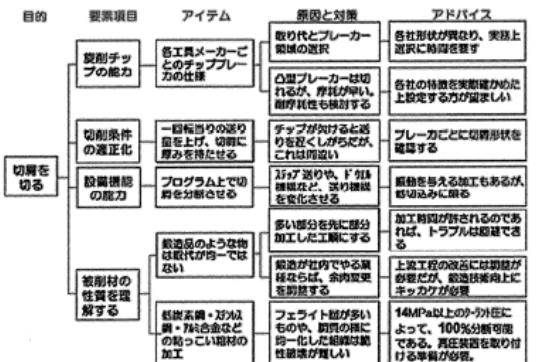
図5 切りくずを切るための方策

切りくずを切るために、要素別に整理して見ると、図5に示す系統図になる。通常の炭素鋼であれば、適正な加工条件と取り代をチップブレーカの仕様領域内で設定すれば解決する。設備によっては振動を与えたたりすることで、多少の効果は見込める。炭素含有量0.15%以下のものや、アルミ合金のような軟らかい金属になれば、外部圧力であるクーラント圧で切りくずを分離可能である。事例1・2・3は、すでに高圧クーラント(14MPa)で実践しており、高い生産性を得ている。

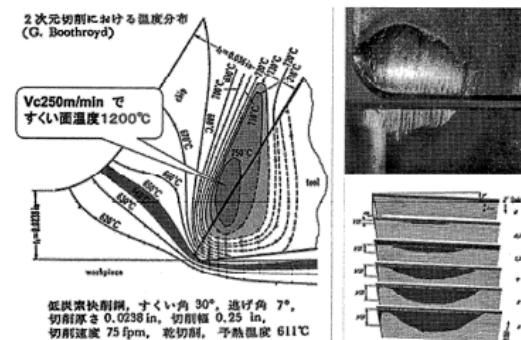
図6 2次元切削における温度分布

工としても、これまでと同じ刃先摩耗域となることが、実証されている。元々加工点では、図6で説明されるような熱の発生で、刃物の切りくずが出る側のすくい面の摩耗が進行していく。

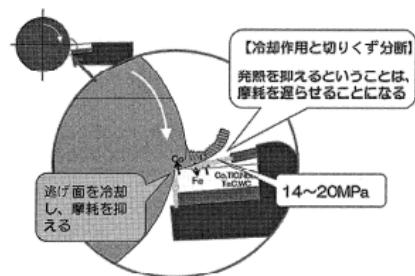
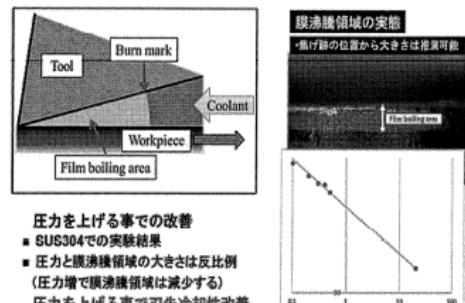
図7 冷却効果・切りくず分断の原理

図8 工具逃げ面の沸騰膜とクーラント圧力<sup>3)</sup>

クーラント圧が大きくなるにつれ、加工点の冷却効果が出てきていることが、東京大学の帯川教授

の実験結果にて証明され、その冷却効果を利用して、2倍の切削速度による刃先摩耗幅によって確認することもできた(図7、8)。

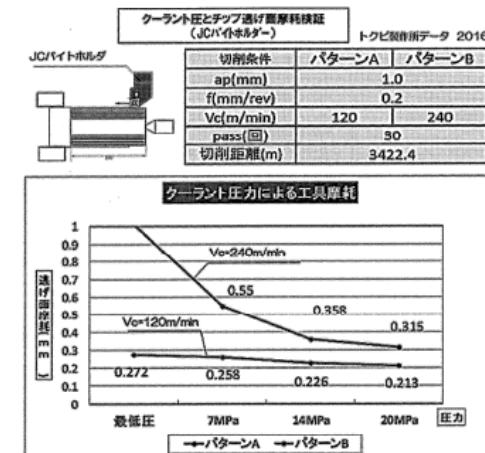
図9 クーラント圧と刃先の逃げ面摩耗幅の変化

SUS304旋削トライアル結果では、図9に示す条件で刃先にクーラント圧を変化させた時の、刃先の逃げ面側の摩耗幅を測定したものである。

切削速度を120m/min<sup>-1</sup>、2倍の240m/min<sup>-1</sup>すると当然摩耗は大きくなるが、刃先に14MPa以上のクーラント圧を当てることで、熱の発生を抑え刃先の摩耗にその結果が現れる。
